湖南同心资阳车身有限公司 土壤污染隐患排查报告

委托单位： 湖南同心资阳车身有限公司

排查单位： 四川中衡检测技术有限公司

2018年9月制

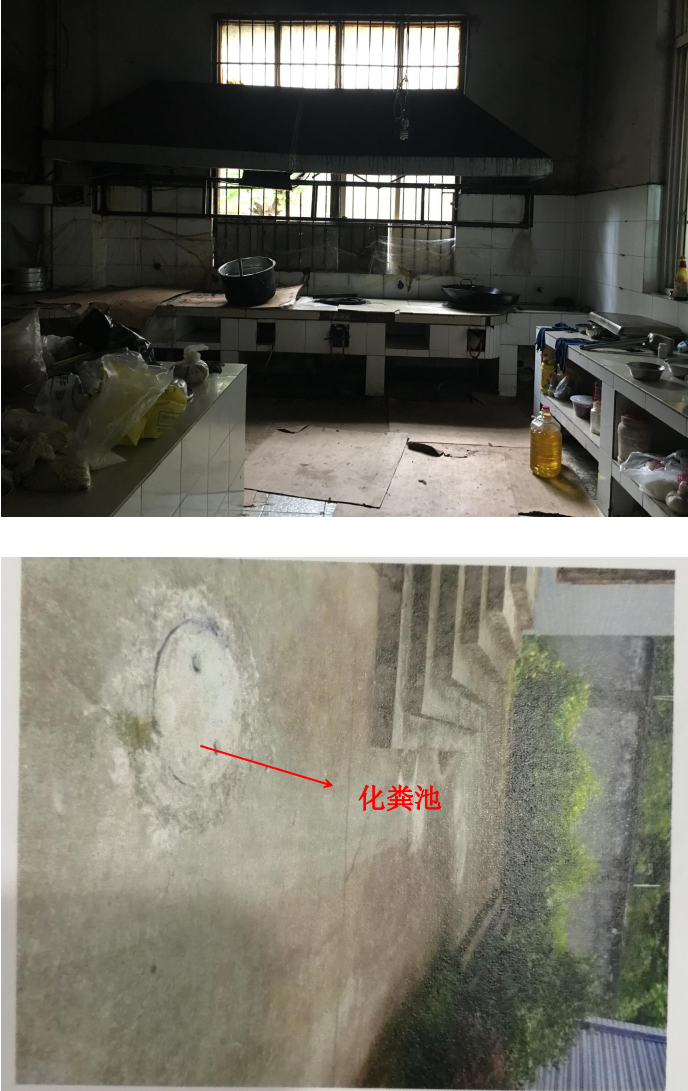
区域	现场描述	照片
食堂	<p>根据现场勘察，食堂地面全部硬化，硬化完整，贴有瓷砖；未见无破碎情况，未见地面污染痕迹。</p>

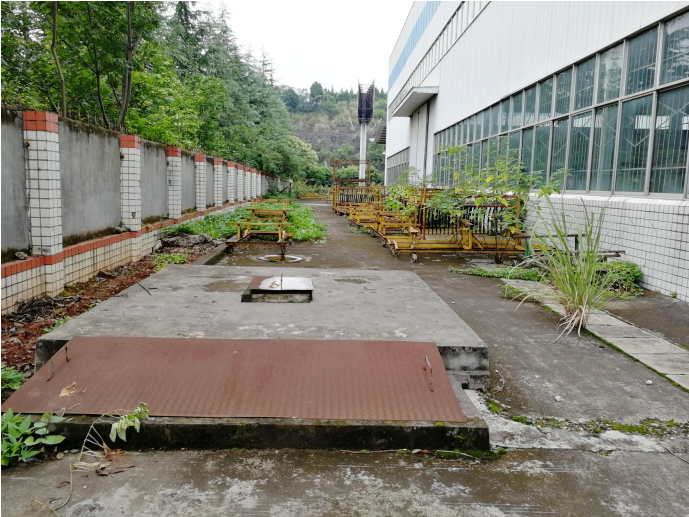
区域	现场描述	照片
生活垃圾堆放点	<p>根据现场勘察，生活垃圾堆放点地面全部硬化，顶部遮挡，有围栏，硬化完整；未见无破碎情况，未见地面污染痕迹</p>	 
道路	<p>根据现场勘察，厂区南侧地面硬化，硬化较完整，有少量裂痕，露天堆放有部分产品；未见地面污染痕迹</p>

绿化	<p>根据现场勘察，厂区南侧绿化区域有遗留的物品堆放的痕迹</p>
