四川中车玉柴发动机股份有限公司 土壤污染隐患整改报告

编制单位： 四川中车玉柴发动机股份有限公司

编制时间： 二零一八年十二月

土壤污染隐患整改报告

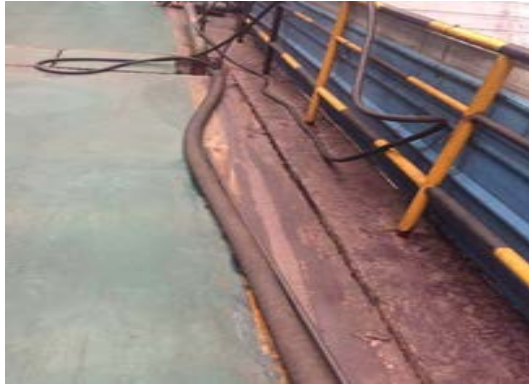
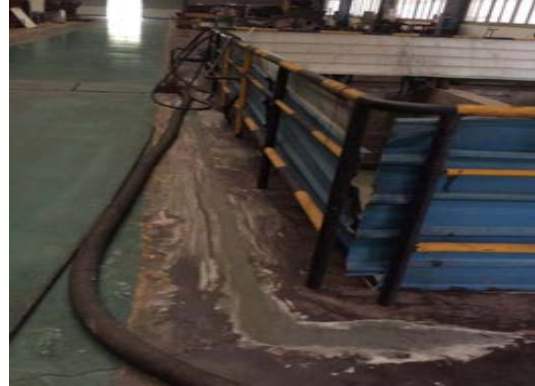
图1 配件厂机体加工区循环水池整改情况

根据现场勘察，配件厂机体加工区循环水池地面硬化完整，周围地面可见裂隙，已修补完成，未见地面污染痕迹。若循环水池发生跑冒滴漏事件，易对厂区内土壤造成污染。

整改措施：针对配件厂机体加工区循环水池存在的问

题，已进行整改，对地面存在裂隙的区域进行修补，后期需加强对这两个区域的日常监督监管，以及做好每年土壤环境监测工作。

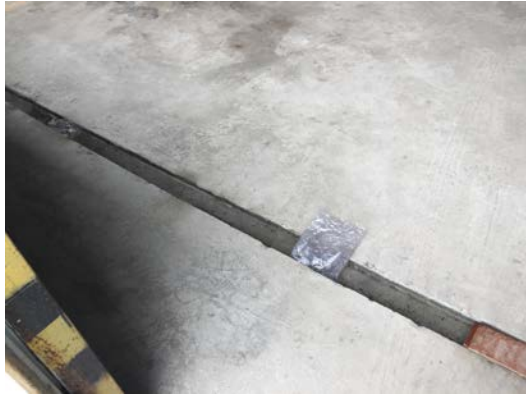
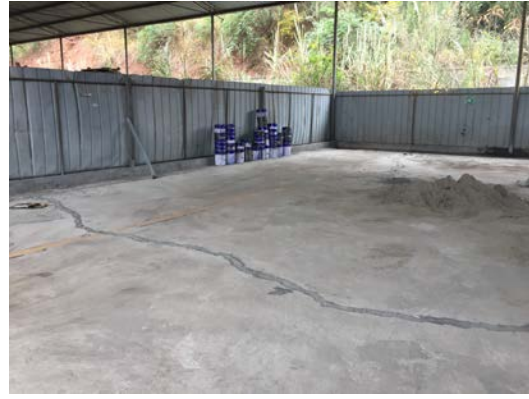
图2 总部机关及一分厂危废暂存间整改情况

根据现场勘察，总部机关及一分厂危废暂存间地面全部硬化，有防溢流槽，地面可见裂隙，已经修补完成，未见地面污染痕迹，一旦发生跑冒滴漏事故，易对厂区内土壤造成污染。

整改措施：针对总部机关及一分厂危废暂存间存在的问题，已进行整改，对地面存在裂隙的区域进行修补，后期需加强对区域的日常监督监管，以及做好每年土壤环境监测工作。

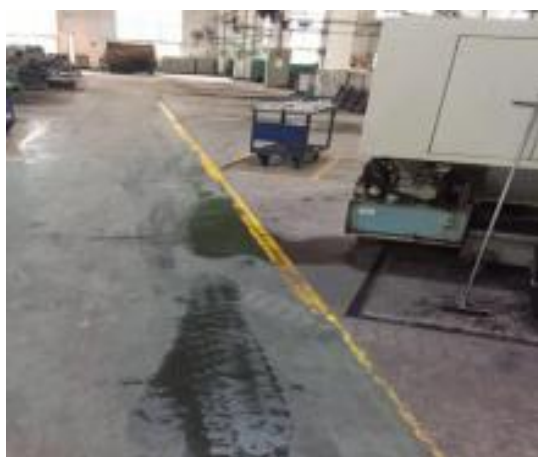
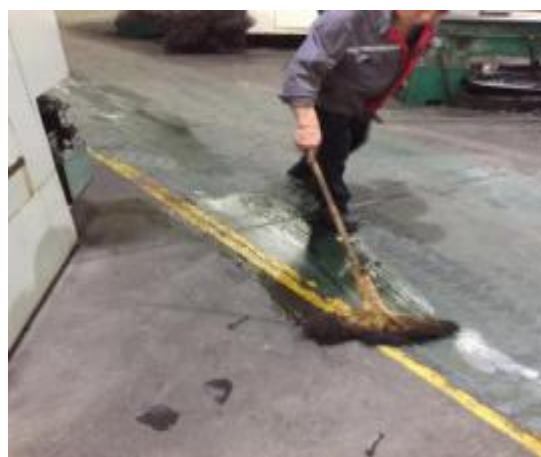
图4 机体清洗地面整改情况

整改措施：根据现场踏勘，企业车间地面部分区域存在油污以及裂纹裂缝，组织专人对相应区域进行清洗和修补。

如图，对机体清洗机地面和清洗池边，小件试验站地面，磨床周边等多处裂纹裂缝，指定专人用水泥进行了修补。
