# 四川省资阳市天华塑胶有限公司 土壤隐患排查报告及整改方案

委托单位：四川省资阳市天华塑胶有限公司

编制单位：四川省地质矿产勘查开发局成都综合岩矿测试中心

二〇一九年一月

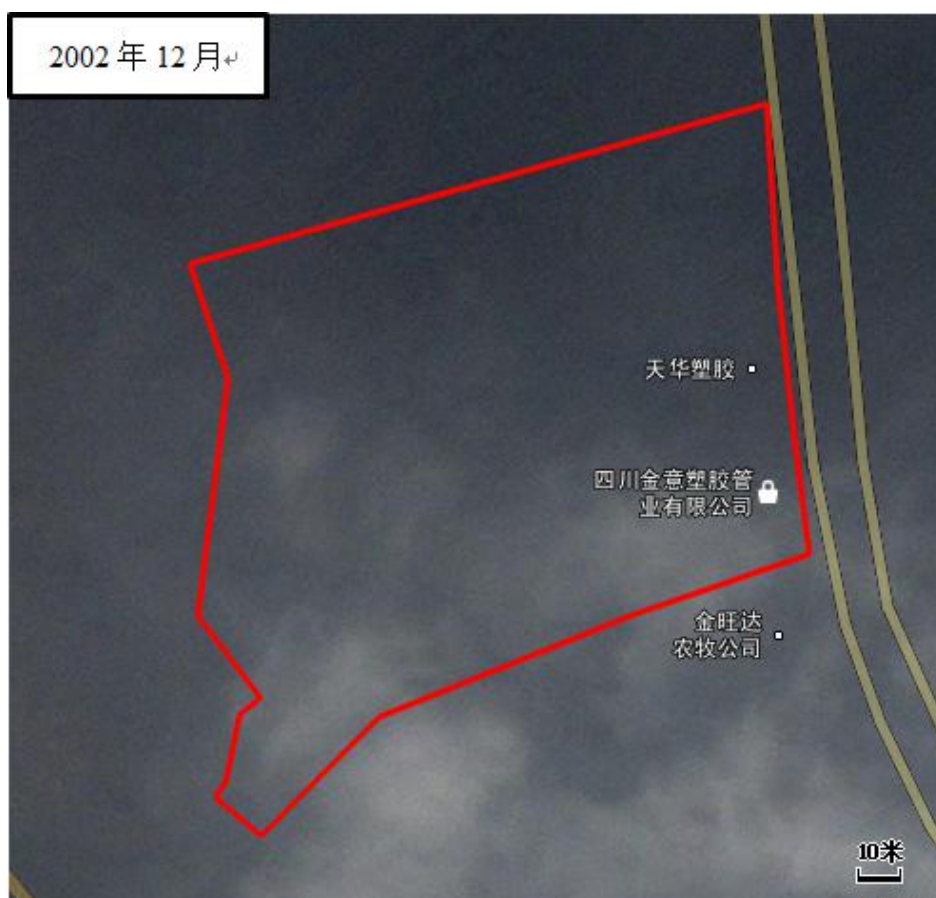
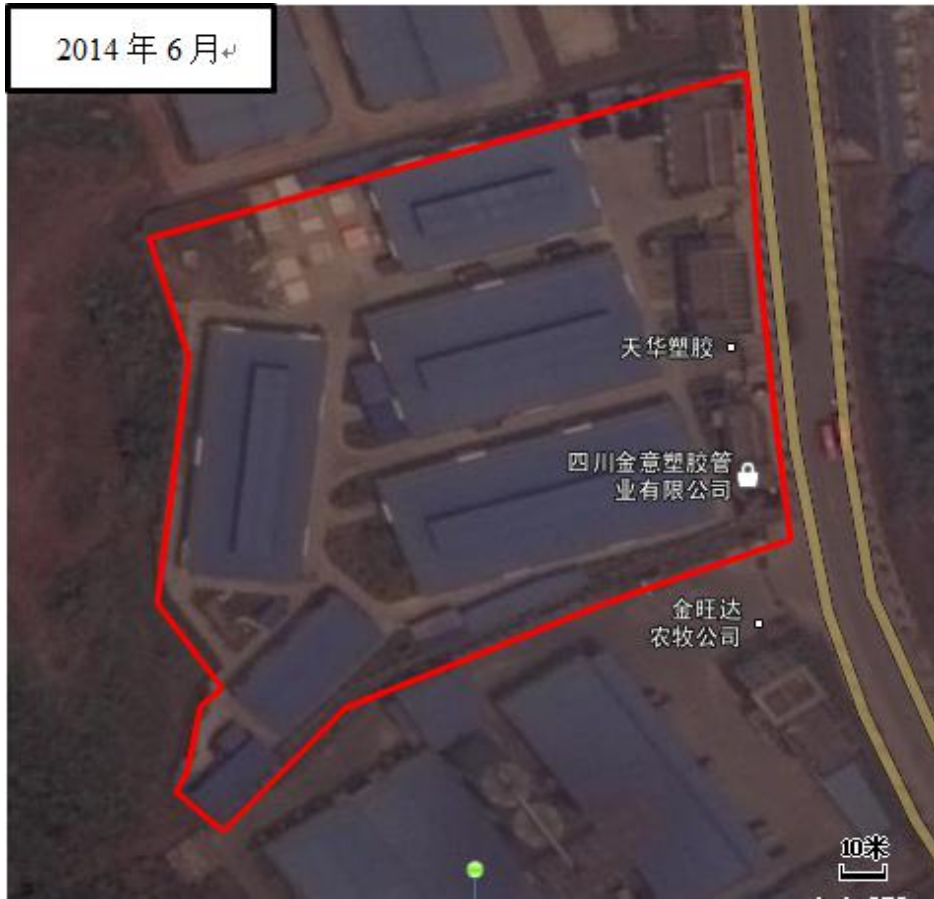
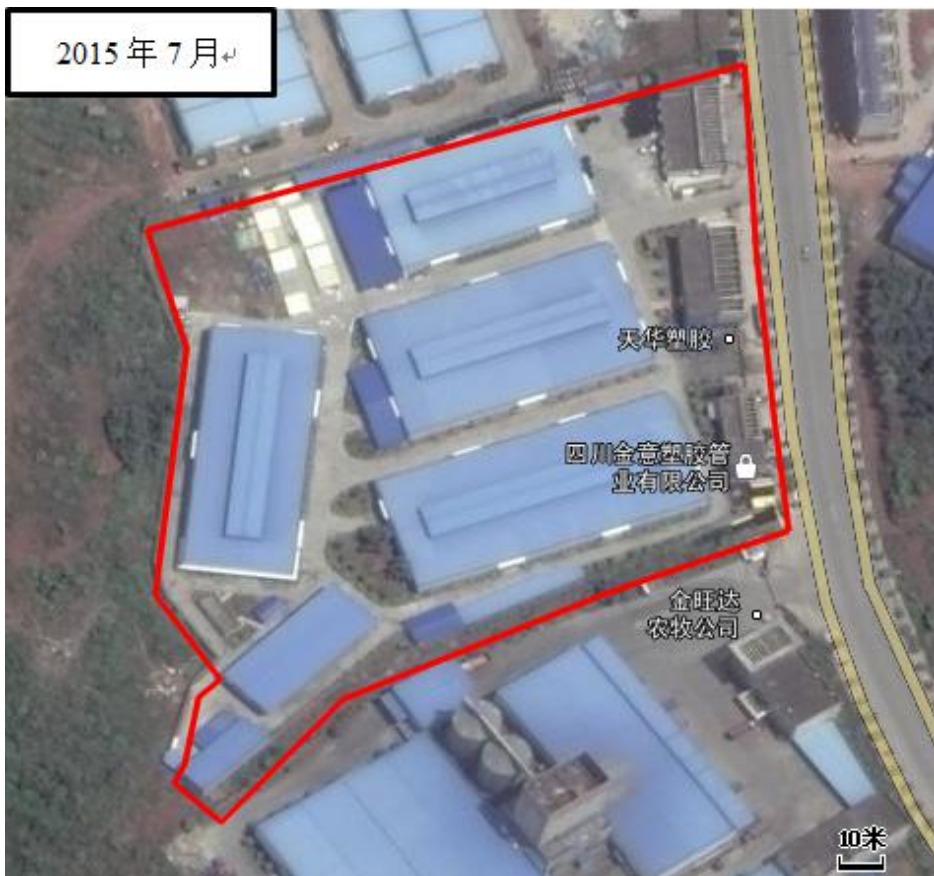
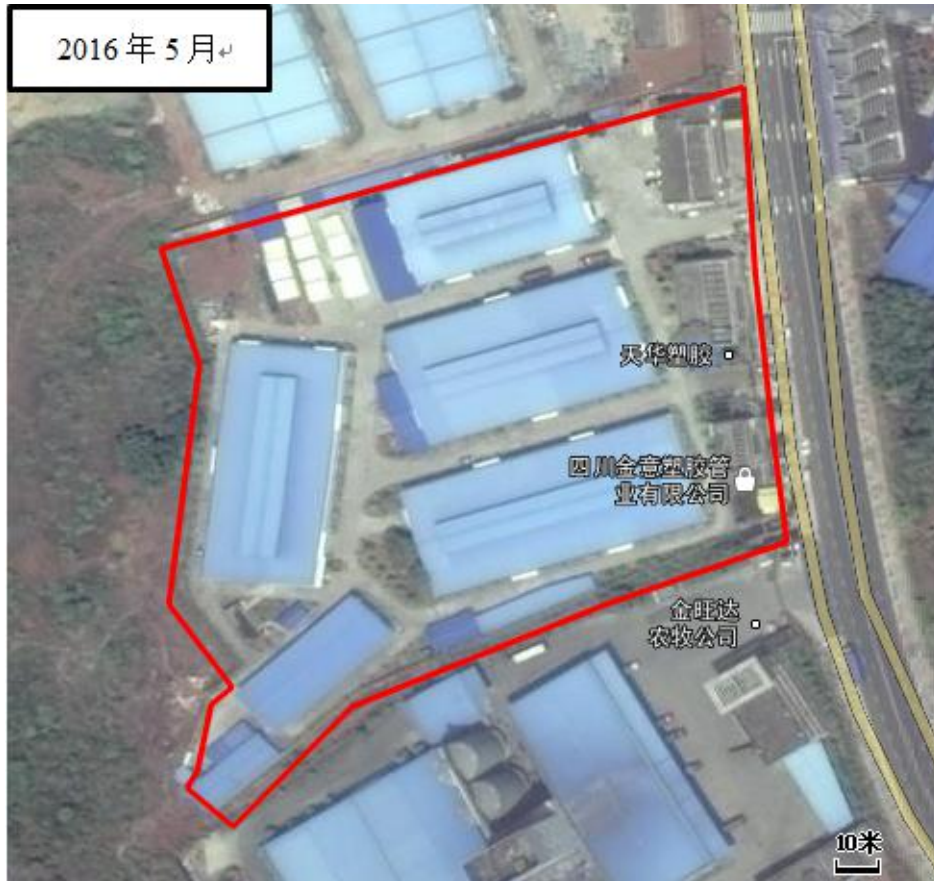
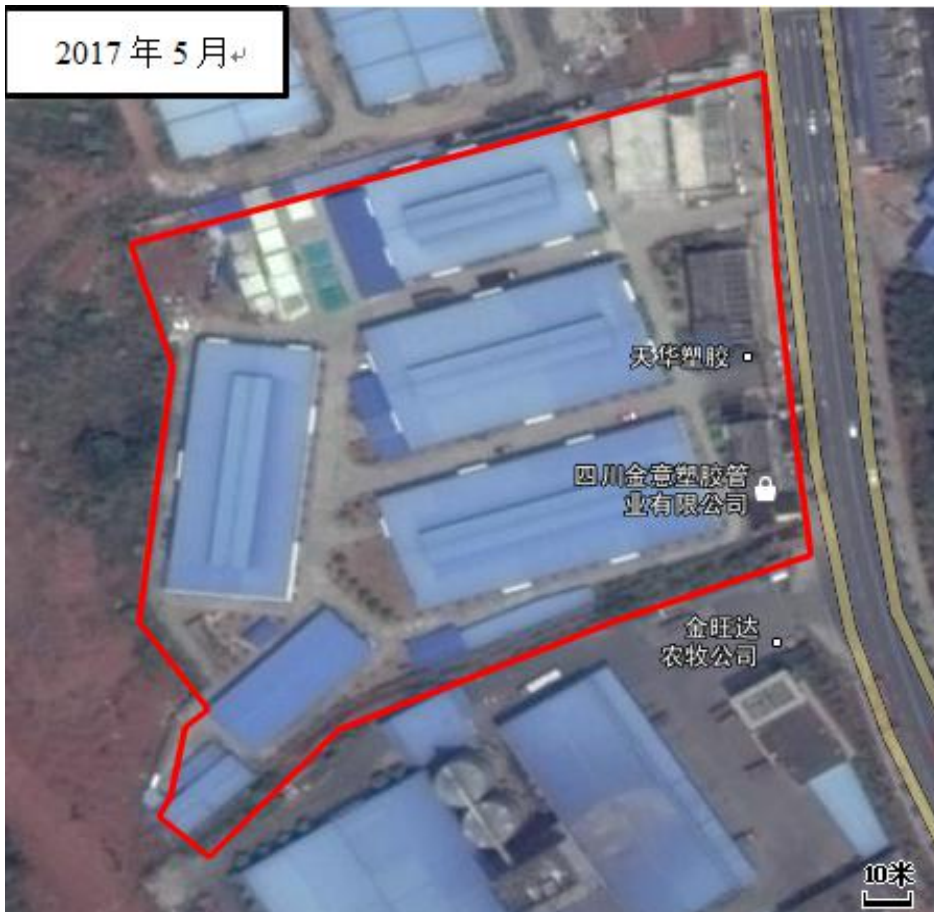
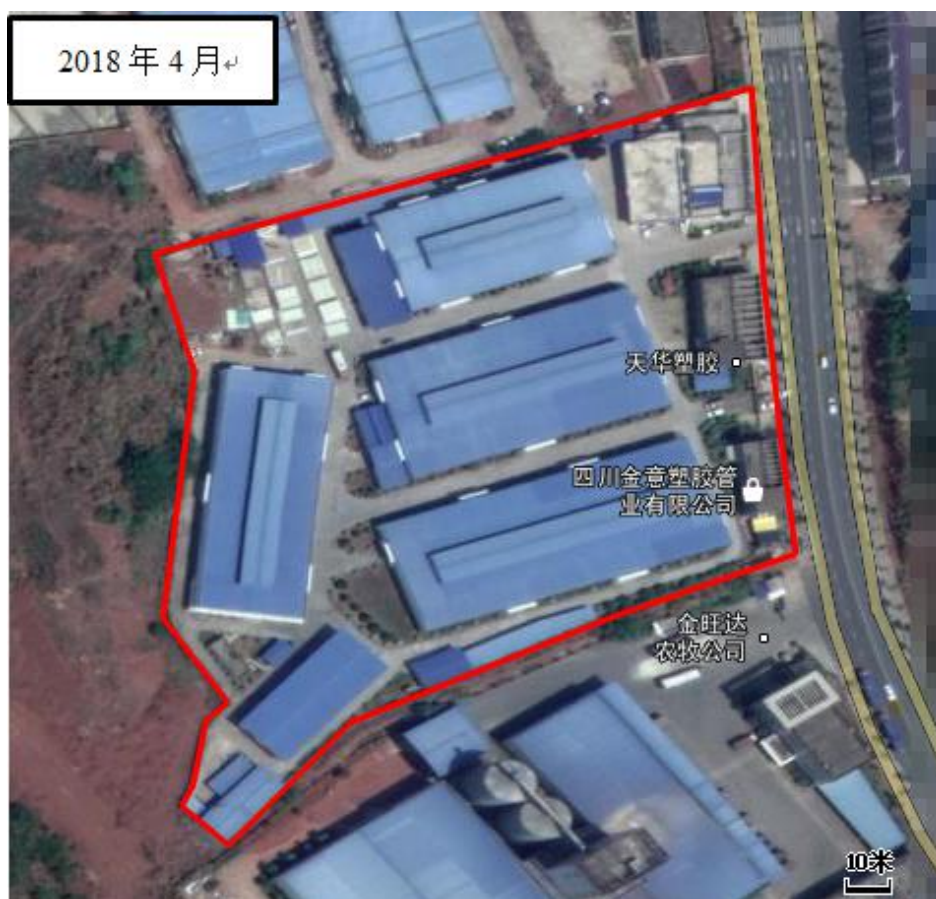
图 2-3-1 调查区域及近年历史卫星影像图

查明场地使用历史情况,有利于科学、系统地调查环境质量。企业所在区域 2002 年历史影像不清晰,2003 年至 2013 年历史影像缺失,近年卫星影像图见图 2-3-1 所示。根据现场踏勘与人员走访了解到,企业所在区域 2009 年建厂之前为

丘陵，并未开发利用。

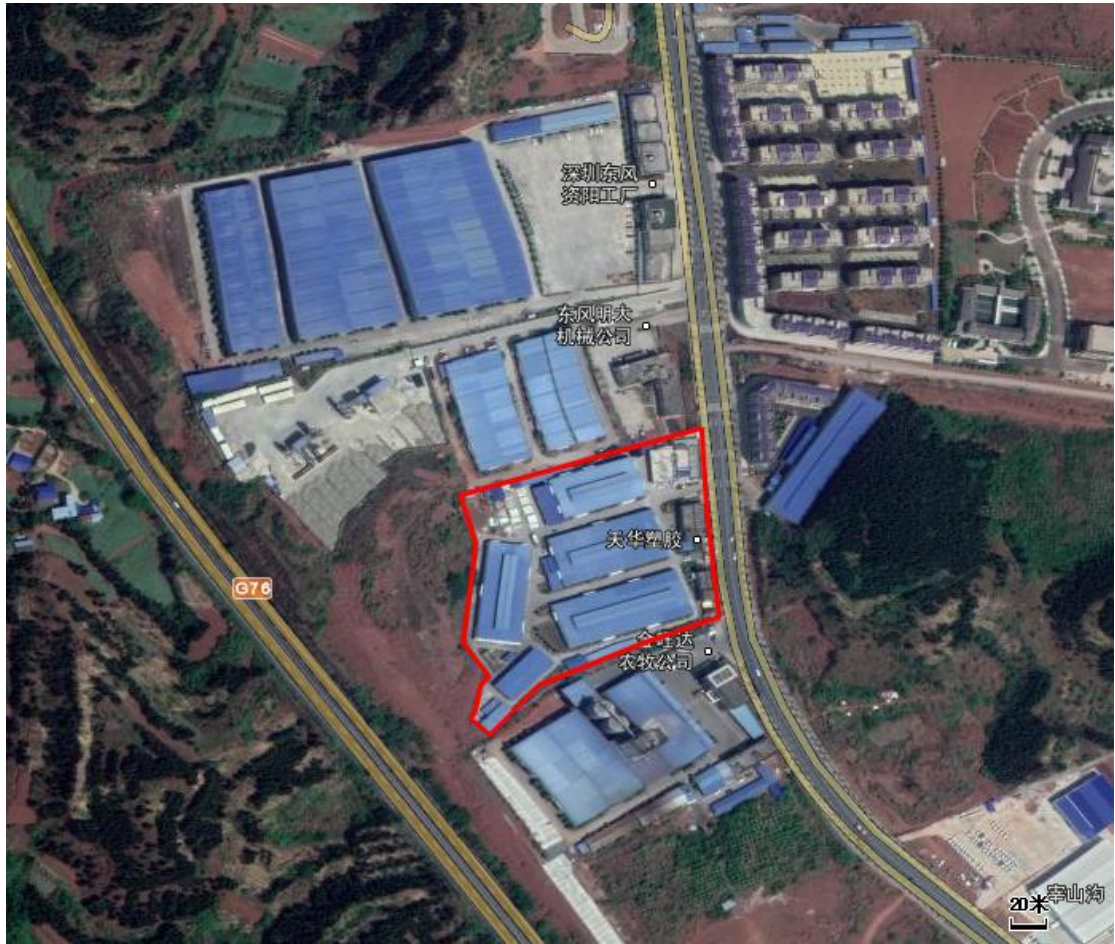
图 2-4-1 企业外部环境关系图

四川省资阳市天华塑胶有限公司位于四川省资阳市外环路南段资阳高新技术产业园区，西面与厦蓉高速相邻，高速公路以西主要分布农用地，北面与南面均与企业相邻，北面主要分布东风明大机械公司与深圳东风资阳工厂，南面分布金旺达农牧公司，东侧为一空置厂房，仅一条公路相隔，其余多为空地。东北角为住宅小区，企业外部环境关系图如图 2-4-1 所示。

企业周边敏感目标主要有西侧相隔约 250 米的农户住宅，以及东北角相隔 80 米左右的住宅小区。

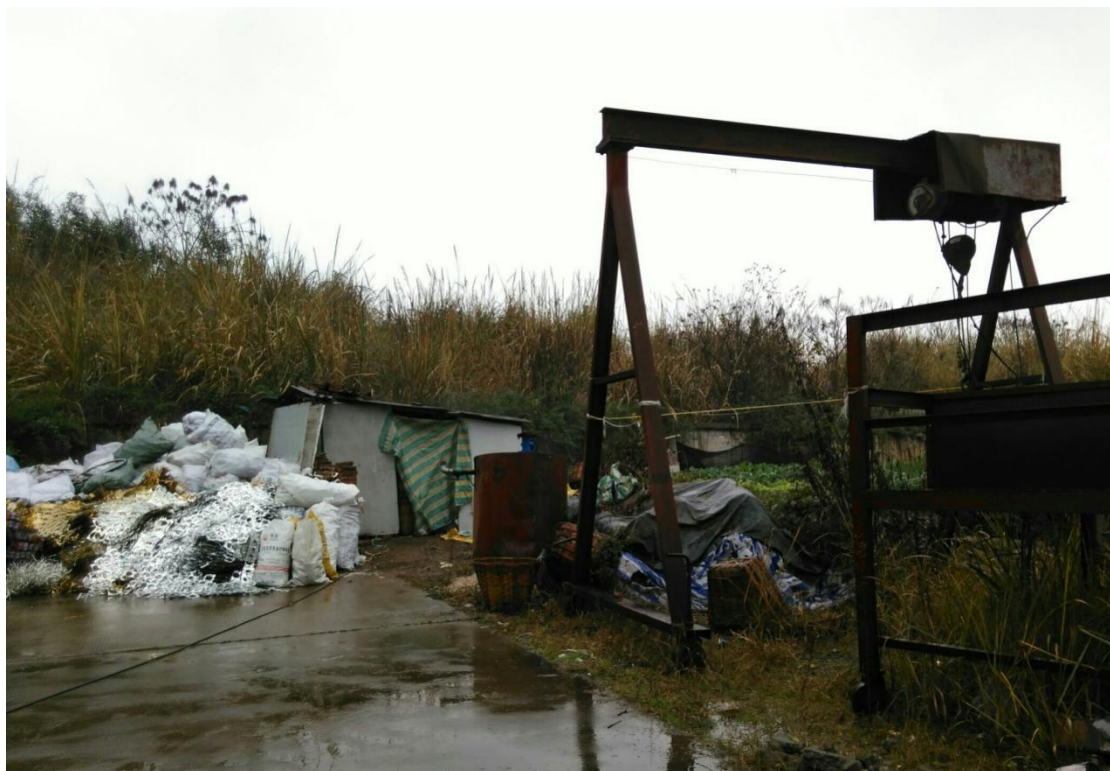
照片 5-1-1 1号隐患点现状照片

土壤污染可能性	施工/设计	现场情况	潜在的特征污染物
极易造成污染	散装和包装材料的存储与运输—散装商品的存储和运输	企业西北角铁皮边角料与废弃设备露天堆放，铁皮边角料用编织袋简单包装，部分直接堆放，地面未硬化，详见照片 5-1-1。	pH、重金属
易造成污染	其他活动—紧急收集装置	提纯车间旁地下紧急收集池，设有挡蓬与围栏，围栏外地面与导流槽颜色异常，详见照片 5-1-2。	pH、重金属、挥发性有机物
	其他活动—车间存储	提纯车间内堆放盛装二氯乙烷的圆桶，圆桶附近地面有溢流现象，详见照片 5-1-3。	pH、重金属、挥发性有机物
可能产生污染	散装和包装材料的存储与运输—液体商品的存储与运输	提纯车间制成的二氯乙烷经圆桶密封后通过手推车转运，可能发生泄露，详见照片 5-1-4。	pH、重金属、挥发性有机物

(1) 1号隐患点：对于存放固态物质的存储区，均需对地面进行防渗处理，尤其需设置防雨水、防流失等防护措施，雨水如果渗入储存车间且在其附近自由流动，会造成污染物从固态物质中释放进入土壤造成污染；

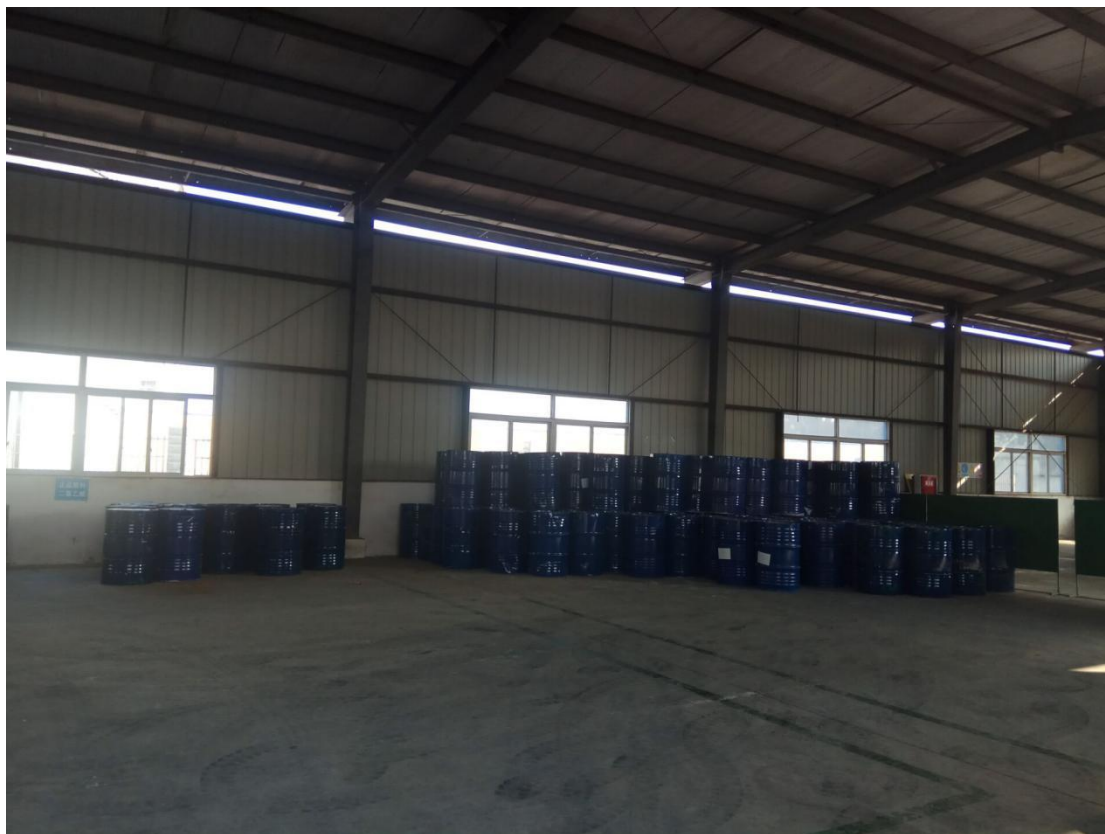
照片 5-1-5 5号隐患点现状照片

土壤污染可能性	施工/设计	现场情况	潜在的特征污染物
	散装和包装材料的存储与运输—液体商品的存储与运输	危废暂存间用于堆放活性炭、蒸馏残渣以及氯乙烯蒸馏产生的重馏分二氯乙烷，危险品与危险废物堆放区分区间隔不明显，可能产生混装流失，详见照片 5-1-5。	pH、重金属、挥发性有机物

(5) 5号隐患点：设立围挡将危险品贮存区与危险废物贮存区进行分隔，避免危险品与危险废物混装流失，此外，企业需定期检查危险废物储存的包装，及时转交有相关资质的单位进行处理，若有任何泄露需及时清理。
